Netěsnost nepřímoohříváných zásobníků

Informace pro servisní partnery

08/03

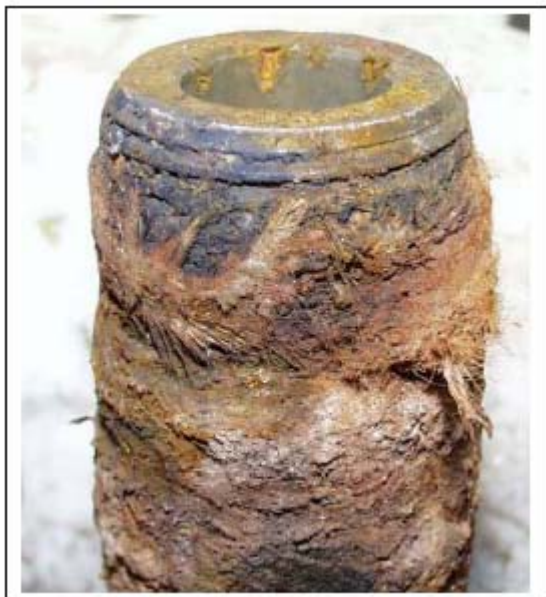
Příklad špatného připojení zásobníku:

Přívod do zásobníku vykazuje vnější korozi a konopí je zahnědlé a prosáklé vodou. Od druhého závitu je vinutí silně napadeno korozí, tzn., že spojení bylo netěsné ze strany instalace.

Při každé údržbě doporučujeme zkontrolovat těsnost těchto spojů. V případě netěsnosti zajistit nápravu a poznamenat tuto skutečnost do záručního listu.

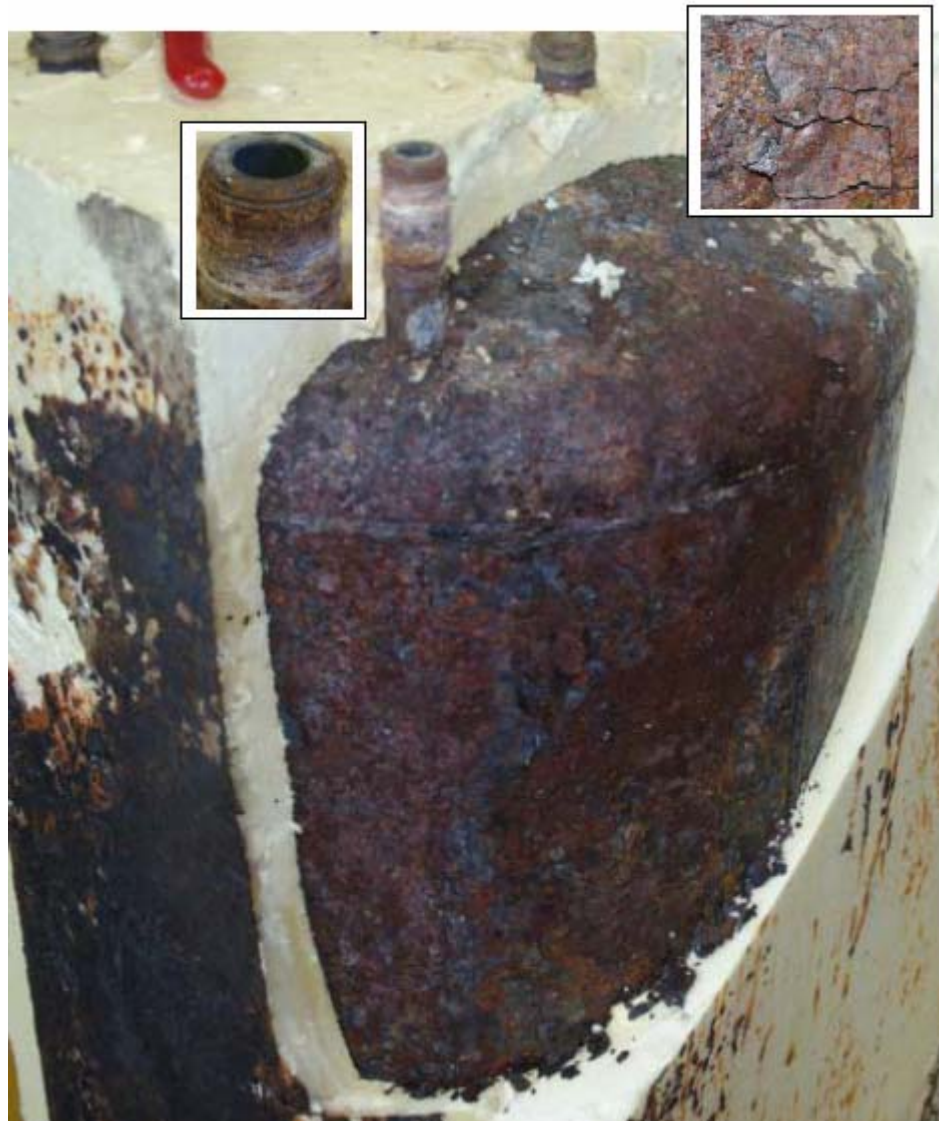
Výsledky špatné instalace a netěsnosti připojení zásobníku:

Vzhledem k nárůstu počtu reklamací netěsnosti zásobníků, bylo kontrolou jednotlivých případů zjištěno, že k poškození korozí dochází z vnější strany nádoby. Příčinou této koroze je nekvalitní provedení utěsnění závitových spojů na přívodních potrubích do zásobníku. Díky těmto netěsnostem dochází k zatékání unikající vody ze spojů mezi izolaci zásobníku a nádobu a tím dochází k silnému napadání vnějšího povrchu zásobníku korozí.

Při nekvalitním provedení spoje se únik vody projeví po nějakém čase v důsledku dilatace spoje vlivem střídání teplot v potrubí.
