SERVISNÍ INFORMACE (SI) č: SI 11_08 (A-01-10-016-01-BDGL)

Název: Netěsnost 14L zásobníku ACU verze

Cerapur Acu ZWSB.... -3
Ceraclass Acu-Comfort ZWSE... -6

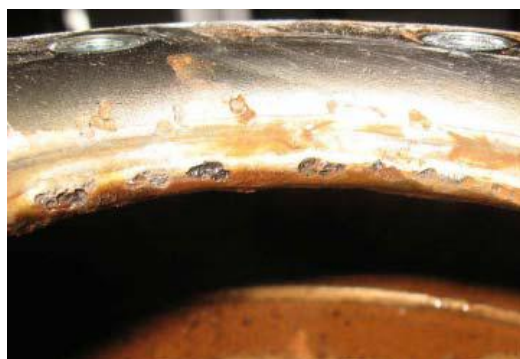
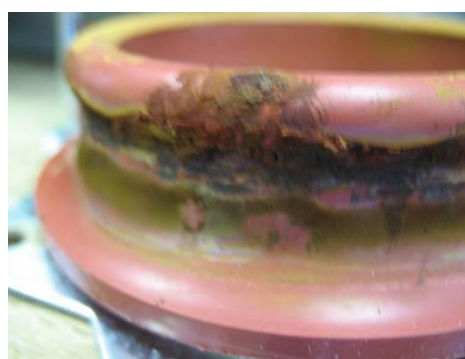
Pod červeným silikonovým těsněním dochází díky vysoké agresivitě vody (vysoký obsah chloridů) k bodové korozi na spodní části zásobníků. Toto je způsobeno usazováním agresivních chloridů pod těsněním.

Od FD 986 (červen 2009) se při výrobě používá nové těsnění zásobníků (zásobníky s objednacím číslem 8 716 763 0390). Těsnění se jako náhradní díl nedodává.
V případě problému je nutná výměna celého zásobníku.
