Tronic Heat 3000/3500 – nesprávně připojené relé

Důvod servisní informace: Připojení konektoru k relé nemusí být vždy dostatečně pevné

Dotčené výrobky: Tronic Heat 3000, 3500

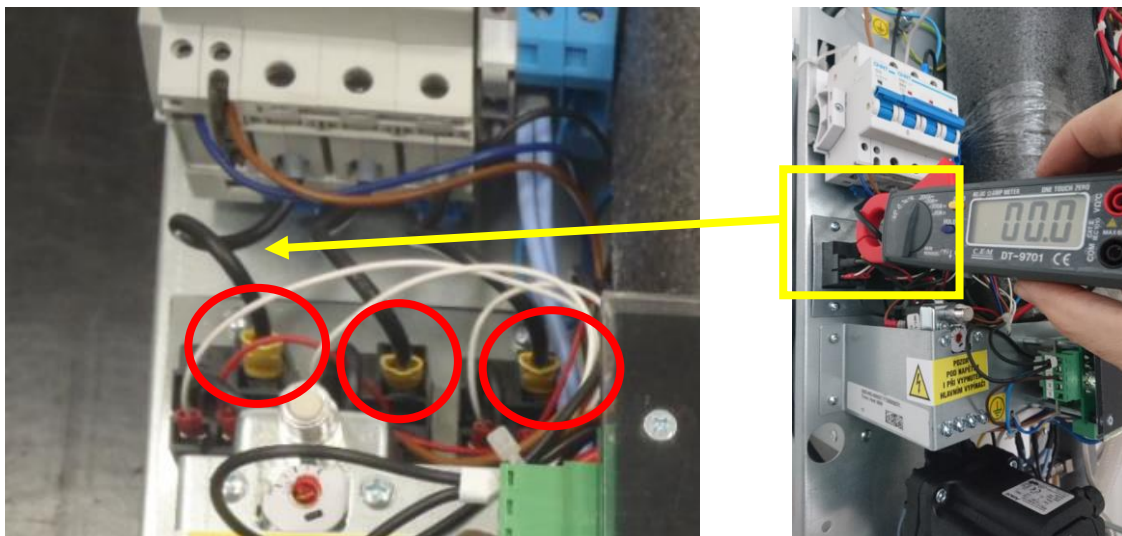
Popis problému: Kvůli možnému volnějšímu spojení může relé přestat fungovat.

a) Relé je trvale sepnuto:

Relé zůstává sepnuté dokonce i v případě kdy není požadavek na provoz, vytápění. To vede k přehřátí kotle a následné aktivaci blokačního termostatu. Na displeji se zobrazí chyba R02. Aby bylo možno odblokovat blok.termostat, je potřeba kontaktovat servis. Servisní technik musí zkontrolovat správné fungování relé pomocí ampérmetru (obr.2).

Řešení problému: Při uvedení kotle do provozu a během pravidelné servisní prohlídky je nutné zkontrolovat těsnost konektorů od hlavního spínače k relé. Zkontrolujte ručně,
