SERVISNÍ INFORMACE (SI) č: SI 11_08 (A-01-10-016-01-BDGL)

Název: Netěsnost 14L zásobníku ACU verze

Cerapur Acu ZWSB.... -3
Ceraclass Acu-Comfort ZWSE... -6

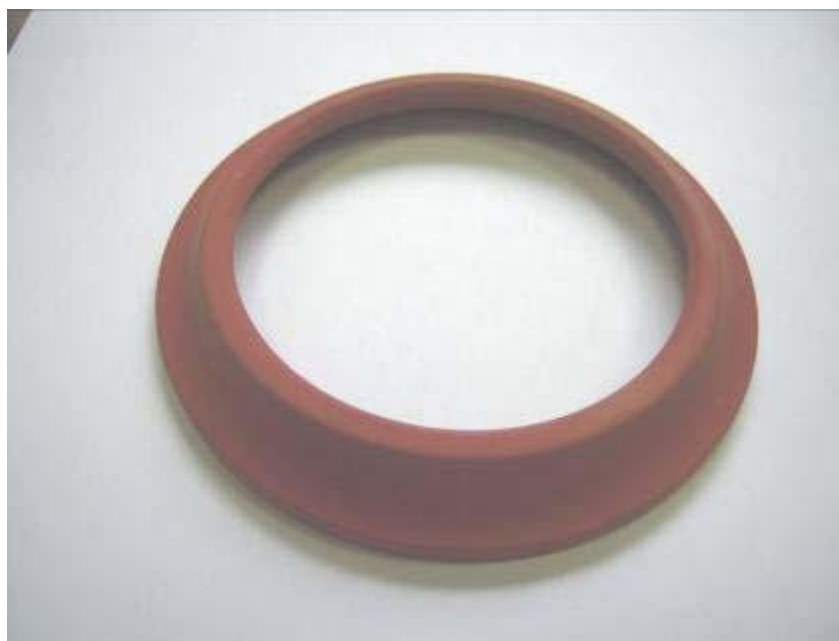
Pod červeným silikonovým těsněním dochází díky vysoké agresivitě vody (vysoký obsah chloridů) k bodové korozi na spodní části zásobníků. Toto je způsobeno usazováním agresivních chloridů pod těsněním.

Od FD 986 (červen 2009) se při výrobě používá nové těsnění zásobníků (zásobníky s objednacím číslem 8 716 763 0390). Těsnění se jako náhradní díl nedodává.
V případě problému je nutná výměna celého zásobníku.
